# 天井板崩落は予知できた—笹子トンネル現地計測を終えて

西山 豊

2017年5月15日

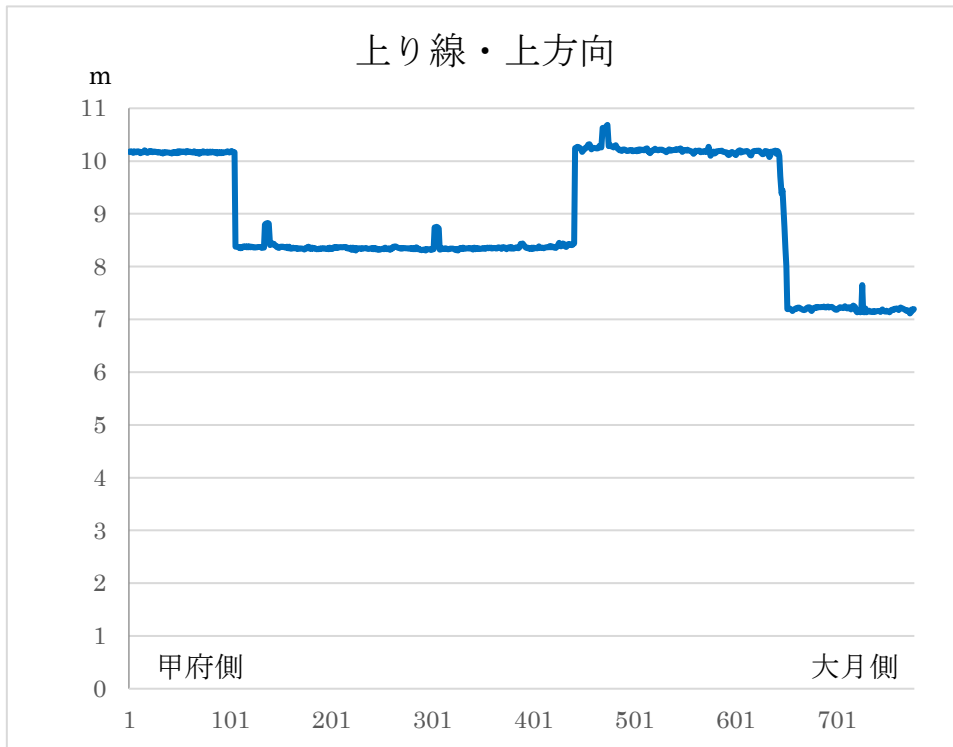
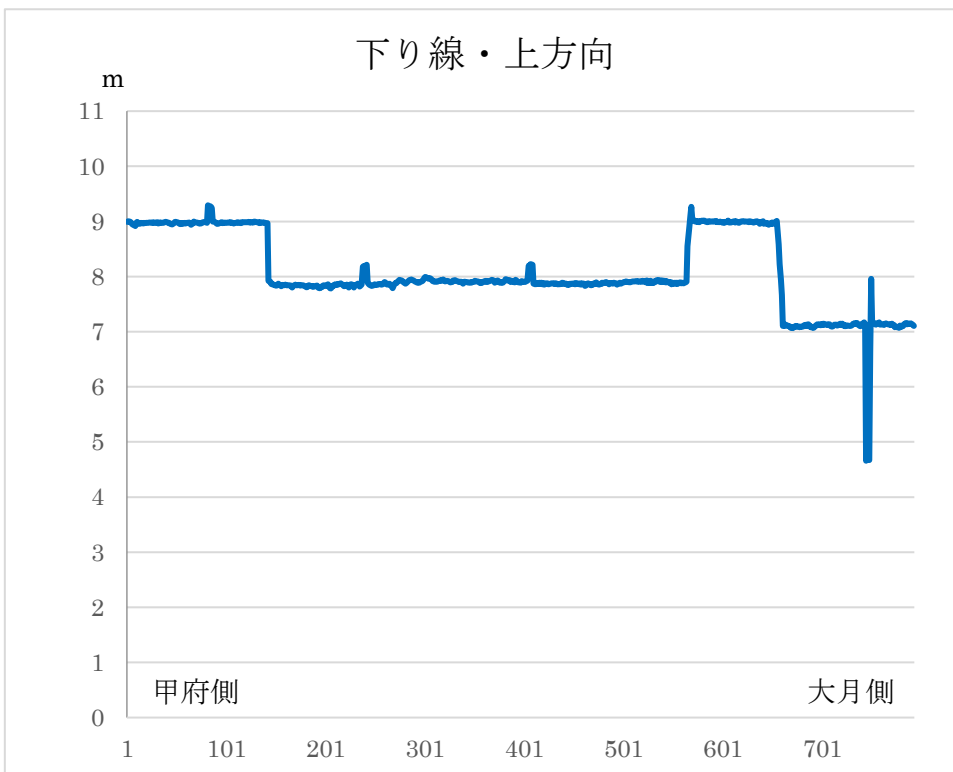
図5. 上方向の距離

上方向の距離を図5に示す。上り線は甲府側から L 断面、M 断面、L 断面、S 断面に変化するが、その平均の高さは 10.2m, 8.4m, 10.2m, 7.2m である。下り線は大月側から S 断面、L 断面、M 断面、L 断面に変化し、その平均の高さは 7m, 9m, 8m, 9m である。

上り線の M 断面と S 断面は、下り線のそれらに比べて 20cm~40cm 高くなっている。さらに上り線の L 断面は、下り線に比べて平均が 1.2m も高くなっている。このことは後述する。

上り線で 4 箇所、下り線で 5 箇所、40 cm~50 cm 高く計測されている箇所がある。これらは非常駐車帯と関係するので後で詳しく述べたい。

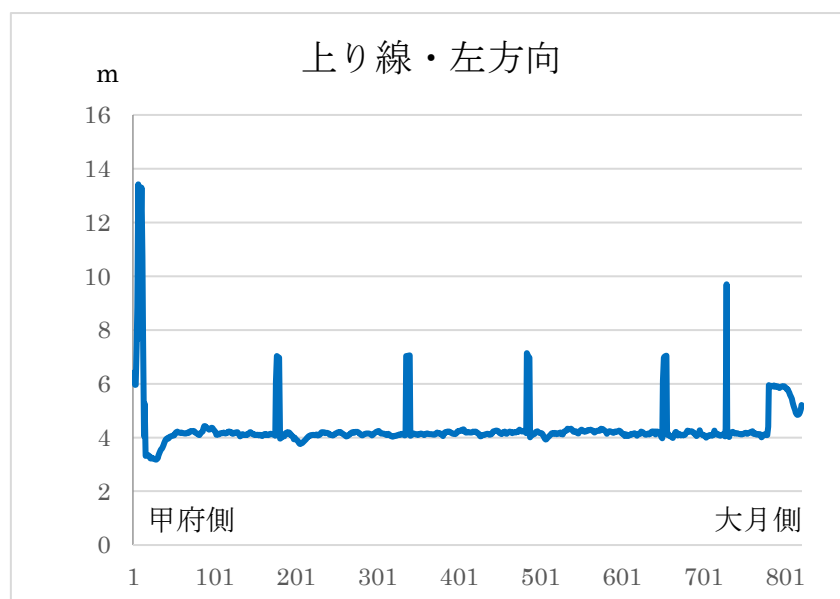
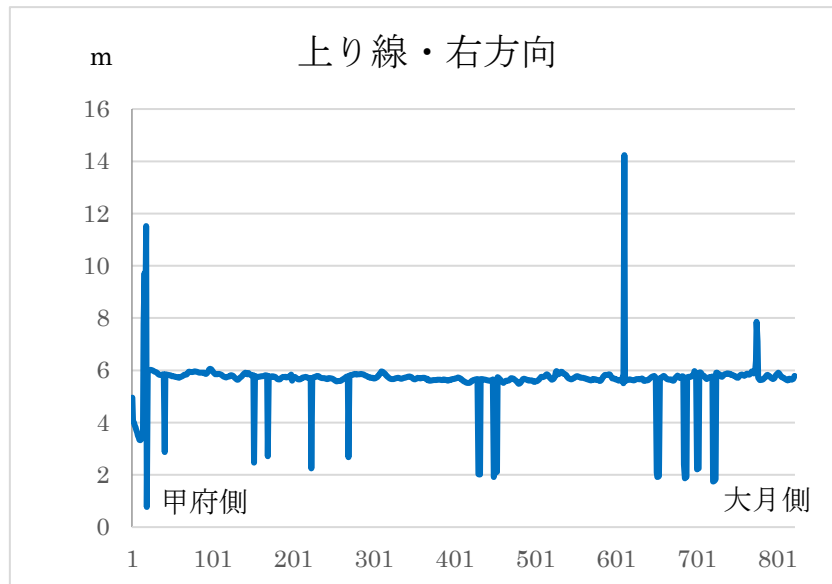
図 8. 上り線・左右方向の距離

左方向の平均は約 4m で、7m が 4 回計測されているが、これは非常駐車帯 (A-1, A-2, A-3, A-4) の測定値である。7m を除くと左方向の最大と最小の差は 66 cm である。走行の左方向のブレが 66 cm ともとれるが、左側壁のデコボコが影響しているのかもしれない。

右方向の平均は約 6m で、2~3m の距離が 12 回ほどカウントされているが、これは追越車線に車が通過したとき、その車との距離を測っているのである。これらを除くと最大と最小の差は 88cm である。走行の右方向のブレが 88cm ともとれるが、こちらも右側壁のデコボコが影響しているのかもしれない。

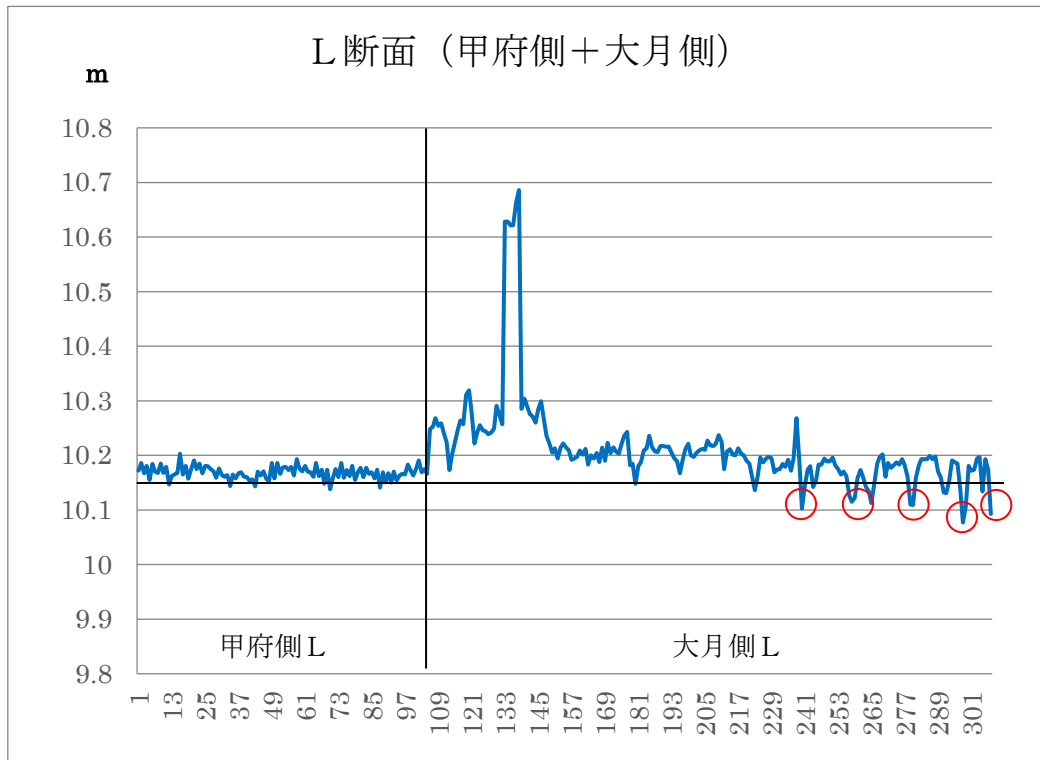
図 9. 大月側と甲府側の L 断面比較

上り線、上方向のグラフを図5(1)に示したが、この図からは何も読み取ることができない。そこで、甲府側L断面のデータと大月側L断面のデータを抽出し、便宜的にそれらを並べてみる。縦軸を9.8m～10.8mにして、グラフを見やすくしたのが図9である。甲府側の高さの平均は10.17m、最高と最低の差は65mmで、バラツキもなく丁寧に施工されている。大月側の高さの平均は10.21mである。平均より50cm突出した高さ(これは非常駐車帯と関係している)があるが、これを除外すると平均は10.2mになる。最高と最低の差は242mmになる。

図 9 から明らかなように、大月側の L 断面は凸凹していて施工が雑である。天頂部のデコボコは天井板の設置の上下に関係する。天頂部が下がっていたなら、隔壁板を短く切断して、天井板の高さを一定にする工夫も考えられるが、隔壁板の寸法調整もなく、そのまま天井板が取り付けられていたとするなら、天頂部が沈下した区間では天井板が下がっていたと考えられる。

甲府側を通過した大型トラックが、大月側の L 断面に入ると、天井板が下がった箇所（赤丸）で天井板と接触し、擦過痕を残し、天井板を吊り上げているアンカーボルトに損傷を与えたであろうことは想像できる。

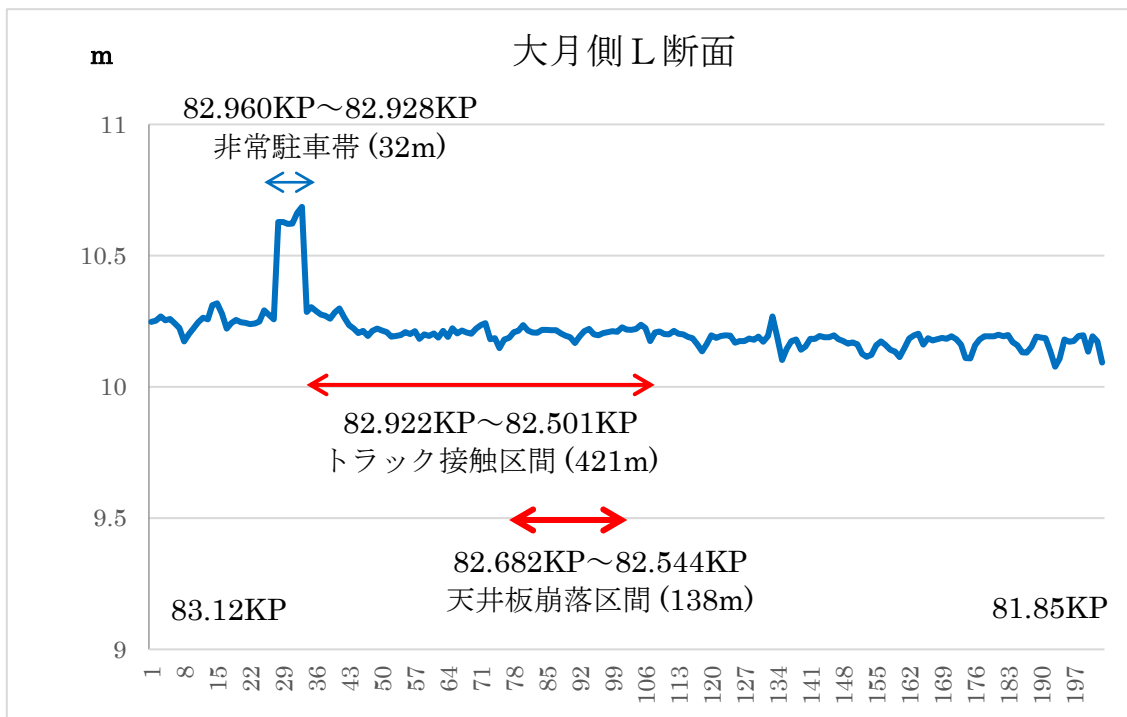
図 11. 非常駐車帯（A-3）と崩落区間の位置関係

大月側 L 断面（1235m）のグラフに天井板崩落区間（138m, 82.682KP～82.544KP）、トラック接触事故区間（421m, 82.922KP～82.501KP）、非常駐車帯（A-3, 32m, 82.960KP～82.928KP）を重ねた（図 11）。この 3 つの区間の位置関係に注目されたい。大月側の L 断面に入るとトンネル頂上（82.991KP）があり、しばらくすると非常駐車帯（A-3, 32m）がある。非常駐車帯を通過した直後に、トラック接触による天井板損傷が 42 箇所確認された区間（421m）がある。この接触区間の中に天井板崩落区間（138m）がすっぽり含まれているのである。

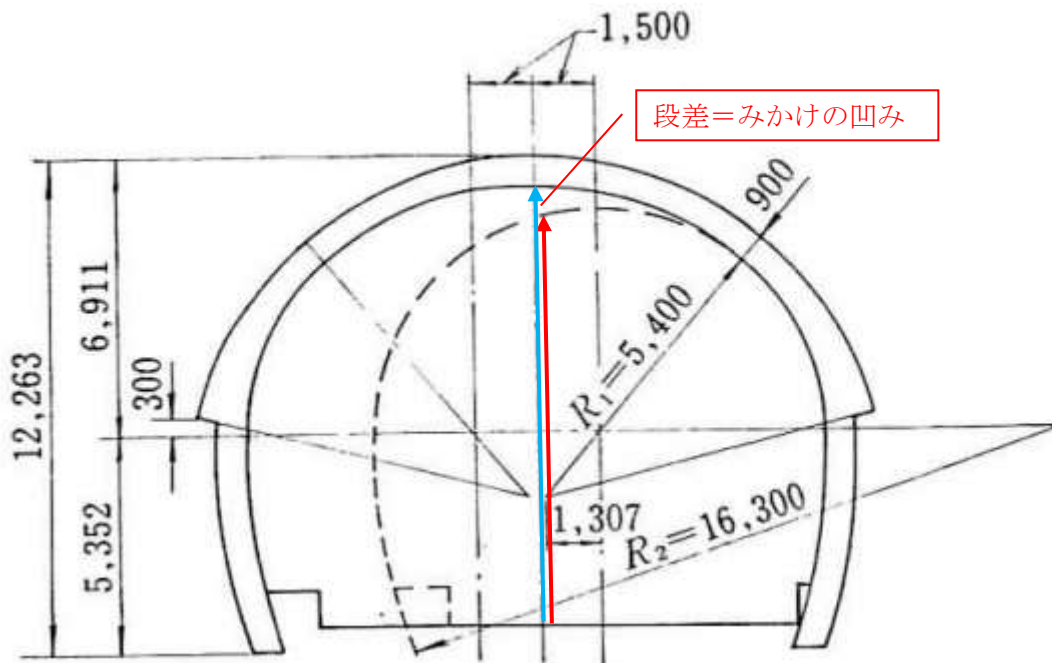
図 12. 非常駐車帯の断面図（周佐ら、28 ページ）  
（周佐らの論文<sup>[1]</sup>の図 4 に加筆、赤矢印、青矢印）

L 断面を走行していた車が、非常駐車帯に入ると L 断面より一回り大きな断面になる。L 断面と非常駐車帯の断面は右側で接しているため、L 断面をセンターラインから左側を計測している

も（赤矢印）、非常駐車帯に入ると天頂部までの計測となり（青矢印）、結果として入るときと出るときに段差を測定し、50 cmの凹みとなる。段差（見かけ上の凹み）は図 13 の写真でも確認できる。

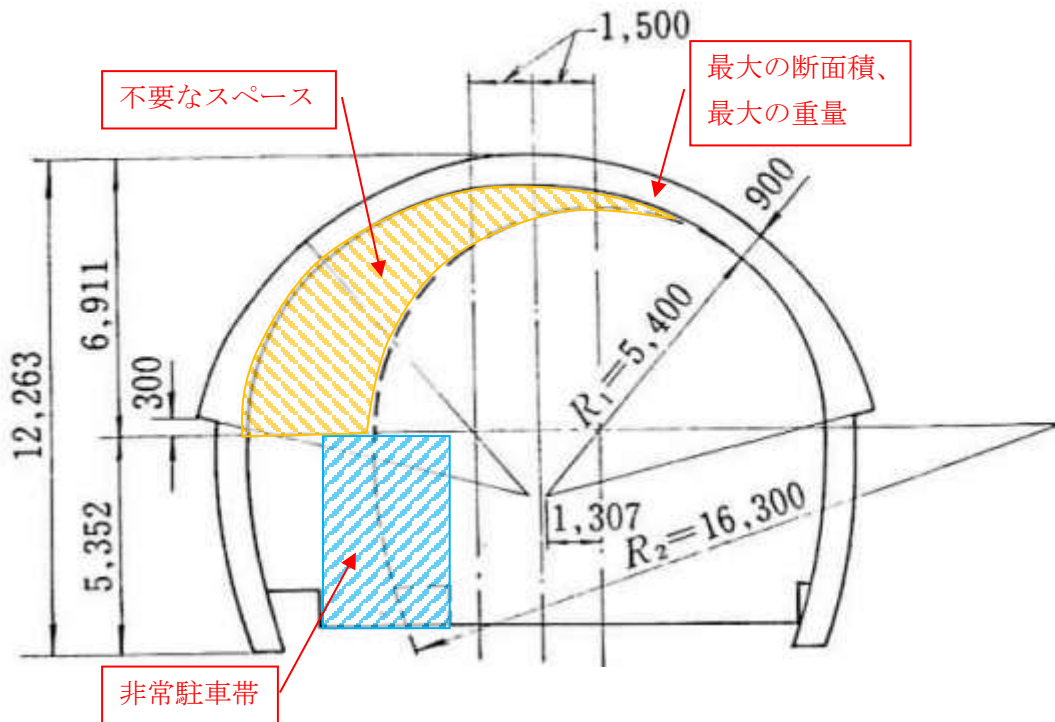
図 14. 覆工の厚みが 900 mm も<sup>[1]</sup>

L 断面内の非常駐車帯 (A-3) は、非常駐車帯 (青色) を確保するために、L 断面よりさらに大きな覆工アーチが必要になる (図 14)。L 断面の覆工の厚みは 550 mm であるが、非常駐車帯の厚みは 900 mm もあり、相当な重さになる。この厚み 900mm はトンネル総延長の中で最大であり、この非常駐車帯だけである。また、掘削断面積は L 断面が 123.1 m<sup>2</sup> に対して、非常駐車帯は 171.5 m<sup>2</sup> になる。

黄色で示したところは換気ダクトにとっては不要なスペースと思われるが、トンネル専門家に

よれば、このような構造は避けられないと言う。実に不経済な設計である。

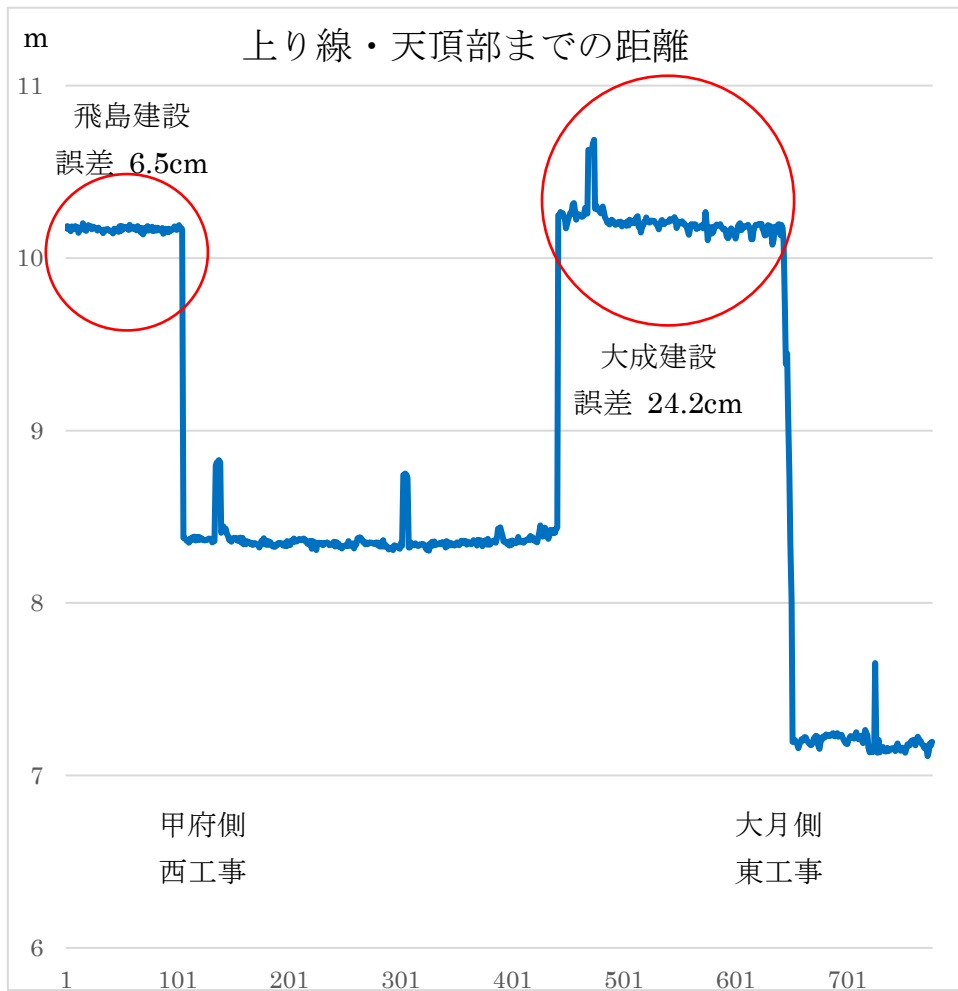
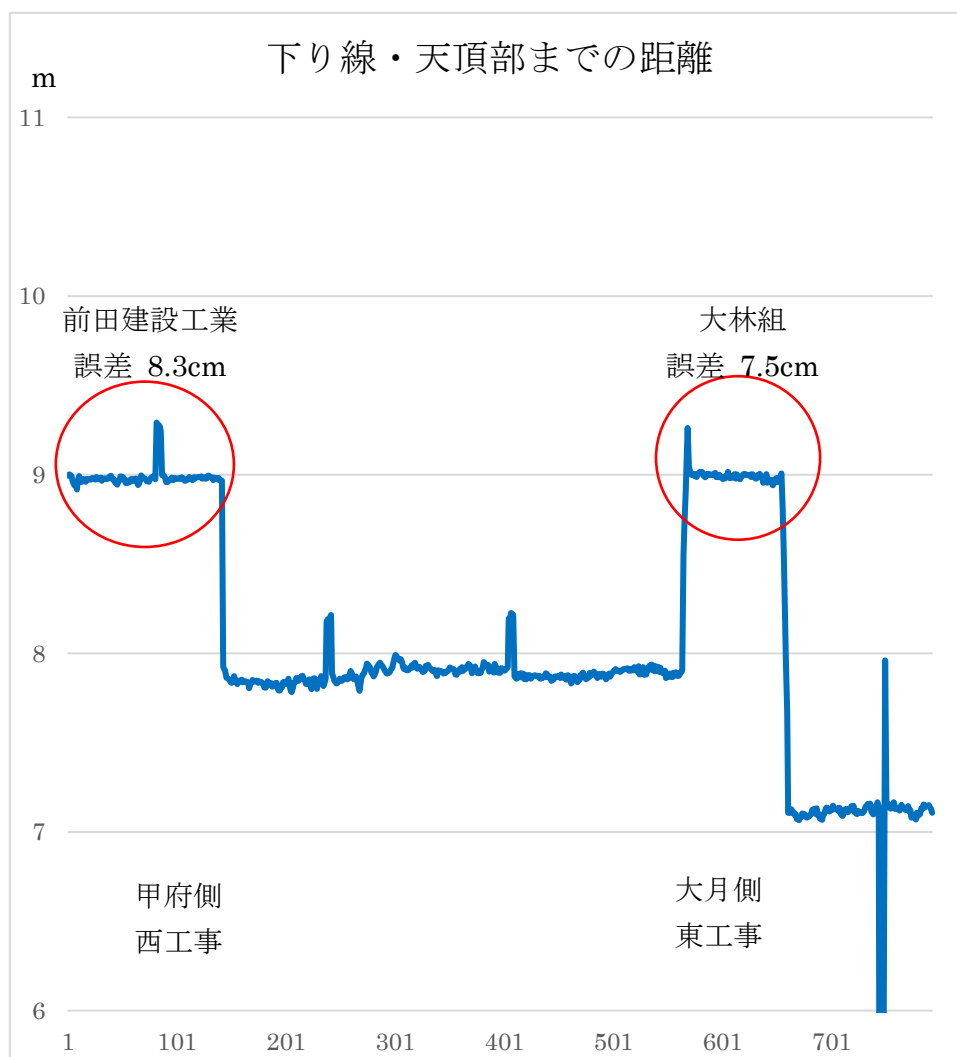
図 19. L断面の施工のばらつき（施工を担当した4社の比較）

笹子トンネルの工事は上り線と下り線、西工事と東工事で4分割され、4社が施工を担当している(図10)。施工が困難だった大断面のL断面について、道路からトンネル天頂部までの距離を比較したところ、元請けの違いで施工のばらつきがあることがわかった(図19)。

距離の最高と最低の差を取ってみると、いちばん小さく滑らかだったのは飛島建設の6.5cm、つぎに大林組の7.5cm、前田建設工業の8.3cmと続き、飛び離れて大成建設の24.2cmとなる。(計算にはとんがった非常駐車帯のところは除いた。)

大成建設が施工した上り線・東工事のL断面で崩落事故が起こった。この個所は事故以前にトラック接触事故が起こっており、施工の杜撰さが事故を誘発したとみられる。国土交通省、山梨県警捜査本部、NEXCO 中日本はトンネル内空の本格測定を行ない、真偽を確かめることを望む。

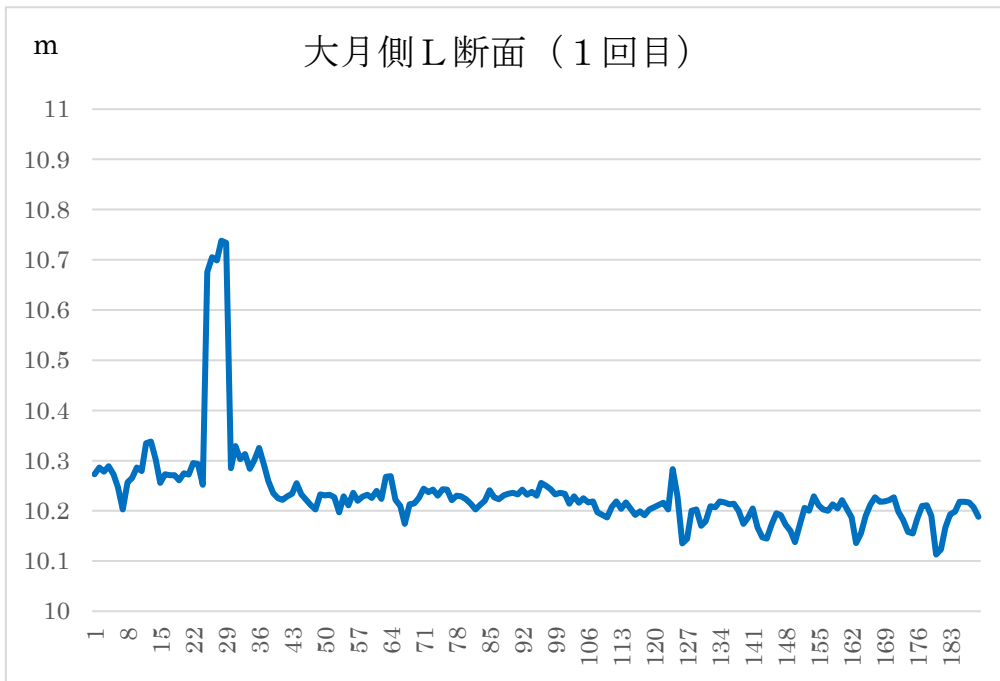
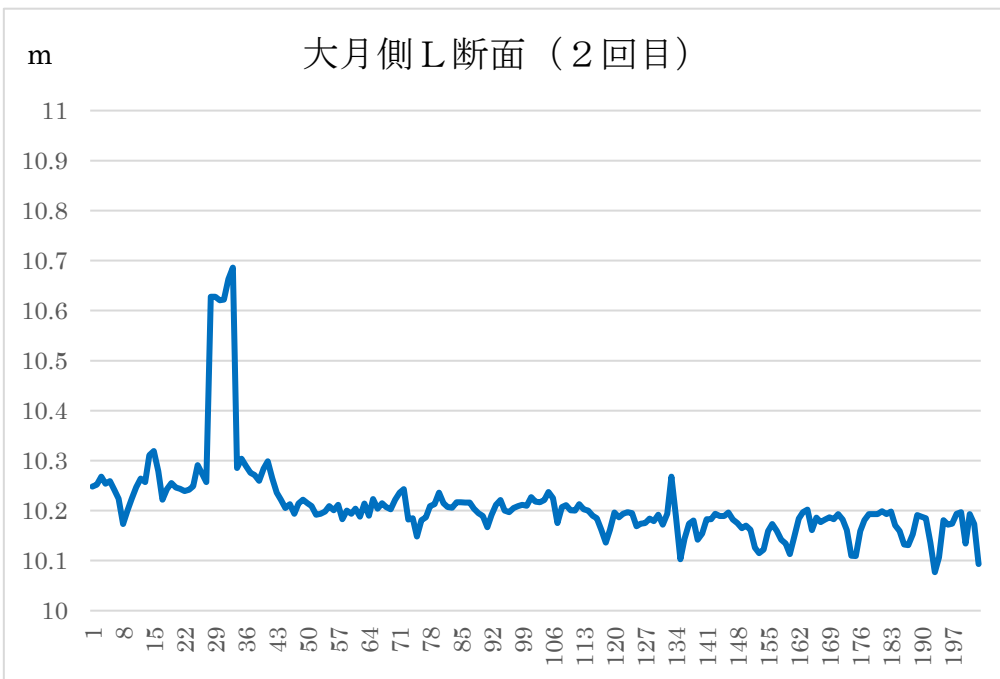
図 20. 大月側L断面の計測比較

私たちの測定では、上方向について 2 回の測定に成功している。大月側 L 断面について 1 回目と 2 回目の計測データを図 20 に示す。測定車の走行経路、走行速度、測定ポイントが異なっているにもかかわらず、1 回目と 2 回目の折れ線のパターンが酷似していることがわかる。つまり、折れ線グラフは測定車の上下振動によるものでなく、道路からトンネル天頂部までの距離をほぼ正確に捉えていたことになる。

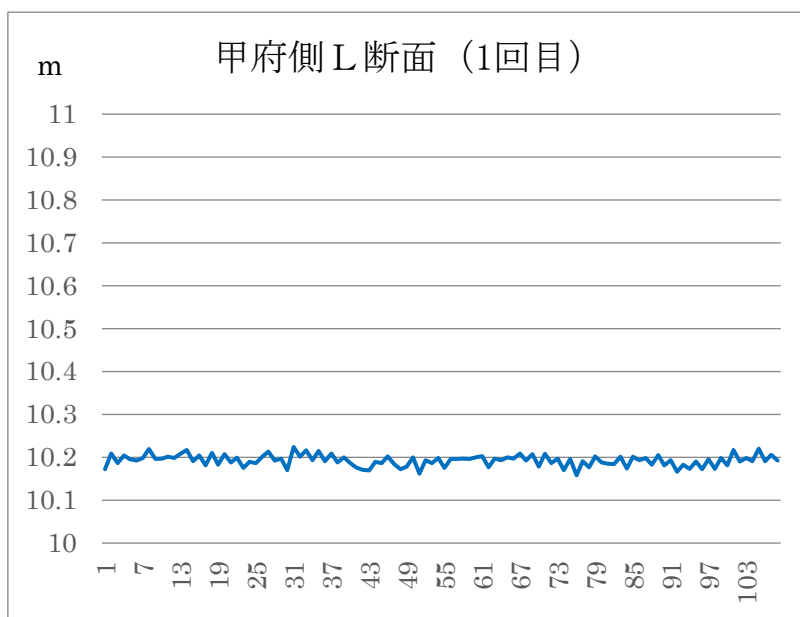
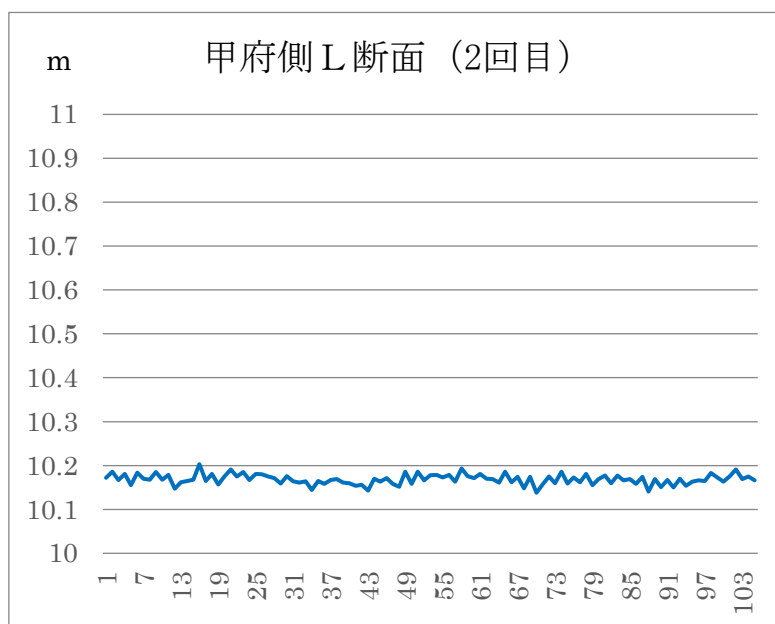
図 21. 甲府側L断面の計測比較

大月側 L 断面の誤差は 24.2cm であり、甲府側 L 断面の誤差は 6.5cm である。甲府側 L 断面について 1 回目と 2 回目の計測データを図 21 に示す。2 つのパターンの類似性はほとんどみられない。図 20 と図 21 の関係から、誤差が 5 cm 以下の場合には折れ線パターンの相違を認識できないが、10cm 以上の場合には意味のあるパターンとして扱えることができる。
