# 地震衝撃波の 存在を学会は 無視！

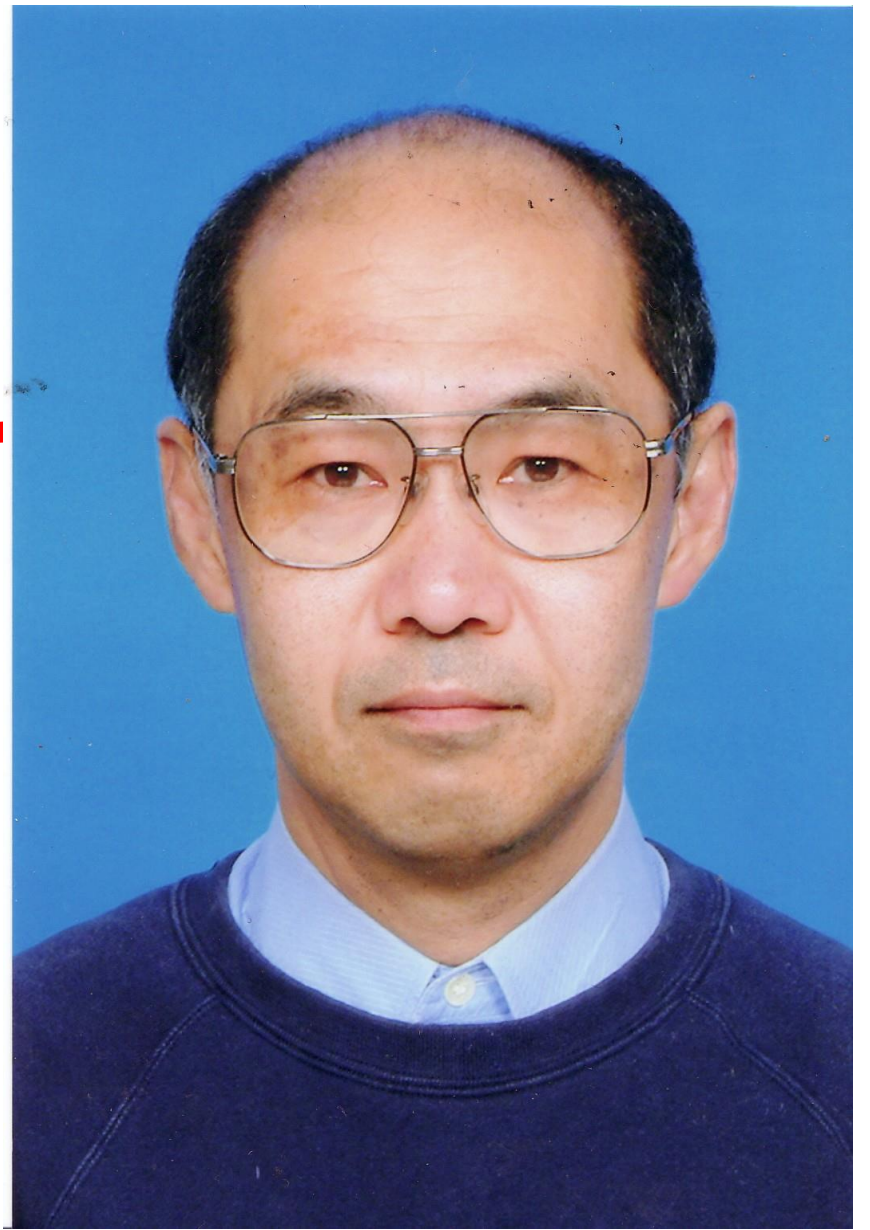
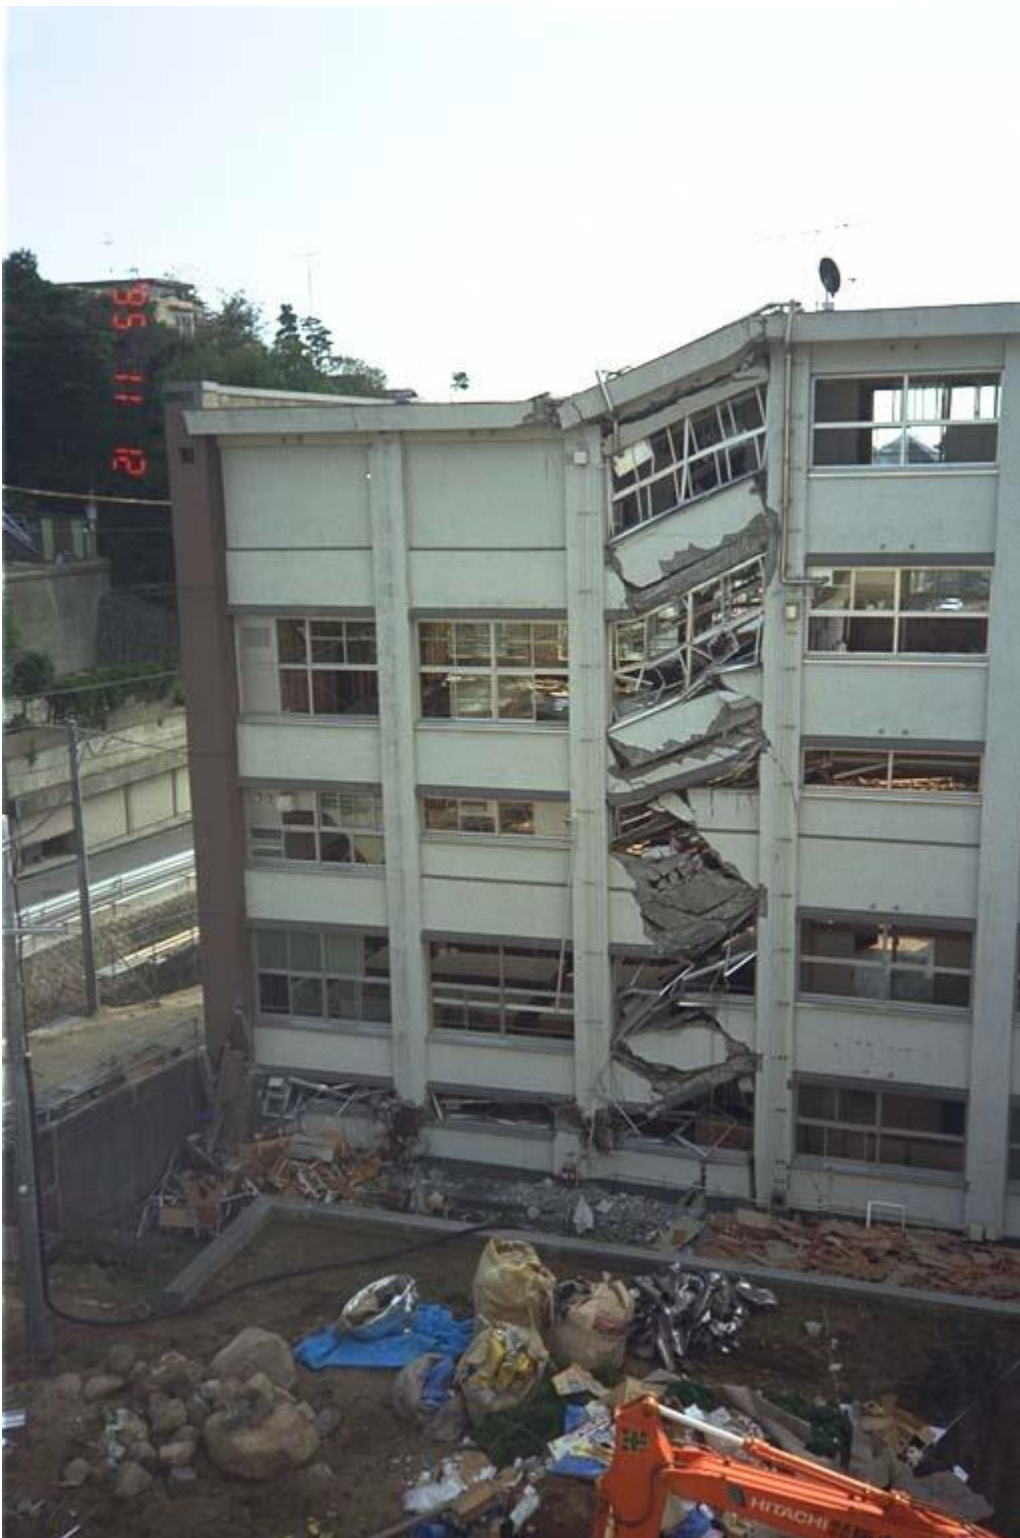
下の写真は阪神大震災で被害を受けた兵庫県内の学校校舎のもの。  
向かって左側の1階の柱が爆裂破壊しているが、向かって右側は1階柱  
が全く被害を受けていないし、教室のガラスさえ割れていない。

普通、地盤が軟らかいと地震被害が大きくなる。しかし、1階柱が爆  
裂破壊したところは古くからある硬い地盤。被害を受けていない部分は  
池を埋め立てた軟らかい地盤。

地震衝撃波は縦波であり、軟らかい地盤ではあまり伝わらない。  
日本の地盤は軟らかいところが多いので、通常地震では地震衝撃波の被害はほとんど見られない。しかし、震源が30キロから20キロ程度で、マグニチュードが6以上の直下型地震が起こると、その震源域にある建築物が被害を受ける。特に、鉄筋コンクリートの建造物で被害が著しい。
