# 沖縄県中城村北上原地すべりの発生・移動形態

## 1. まえがき

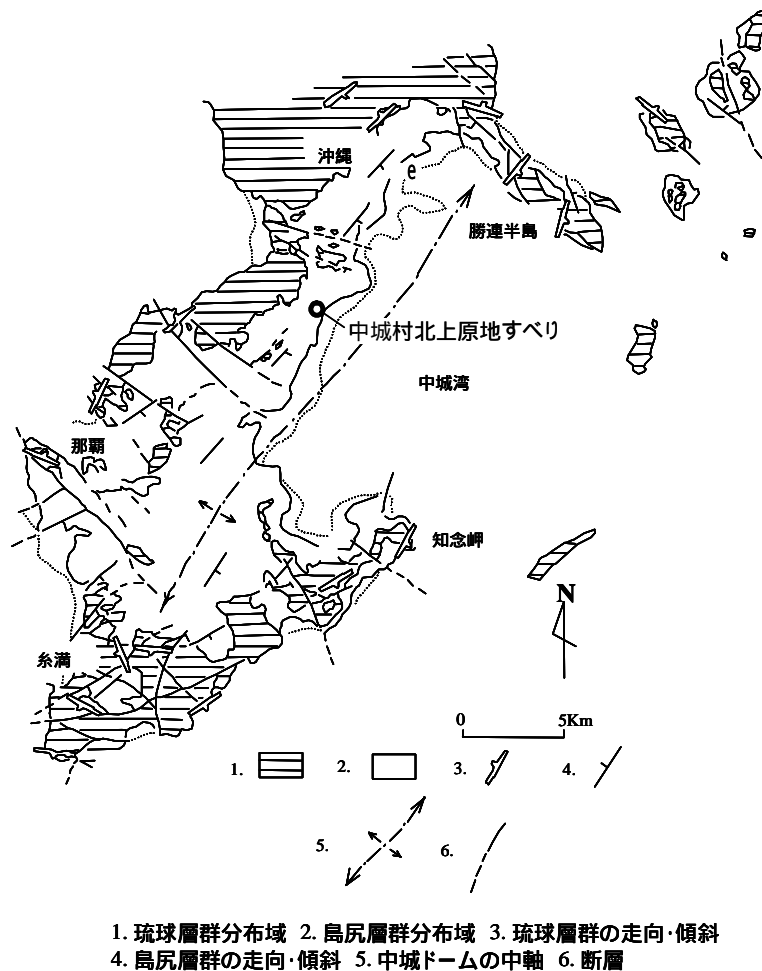
図 - 1 中城村北上原地すべりの位置図（佐々木ら（1990）の図に加筆）

本地すべりの発生位置を図 - 1 に示す。この地域は沖縄本島中部の中城湾に面する東海岸にある。海岸線に平行な北東 - 南東方向の丘陵が発達し、東面斜面には多くの地すべり地形が分布している。本地すべりが起きた地点も地すべり危険箇所であった( 沖縄県土木建築部 2003 )。

地質は島尻層群与那原層に対比される泥岩が分布する。島尻層群泥岩は海成過圧密粘土であり、沖縄本島中南部地区から宮古島にかけて広範囲にわたって分布する。中城村付近では一般走向は NE - SW, 一般傾斜は 5 ~ 10 ° SW で本地すべりに対しては流れ盤である。丘陵部の東側を NE - SW 方向の推定断層がある ( 地質調査所, 1987 )。

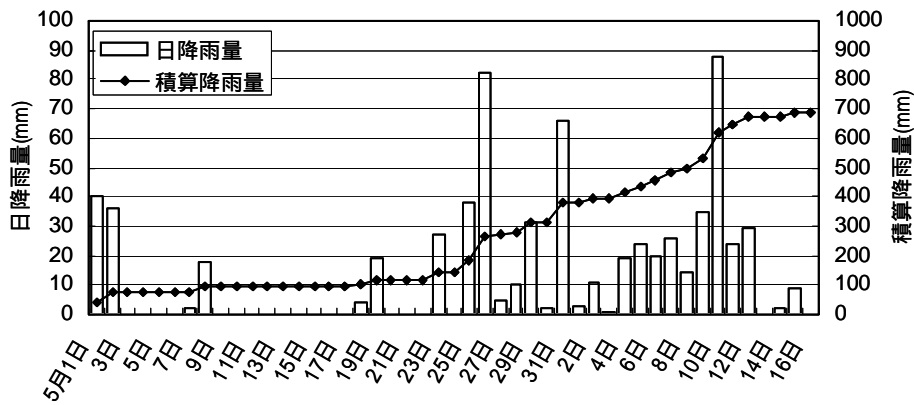
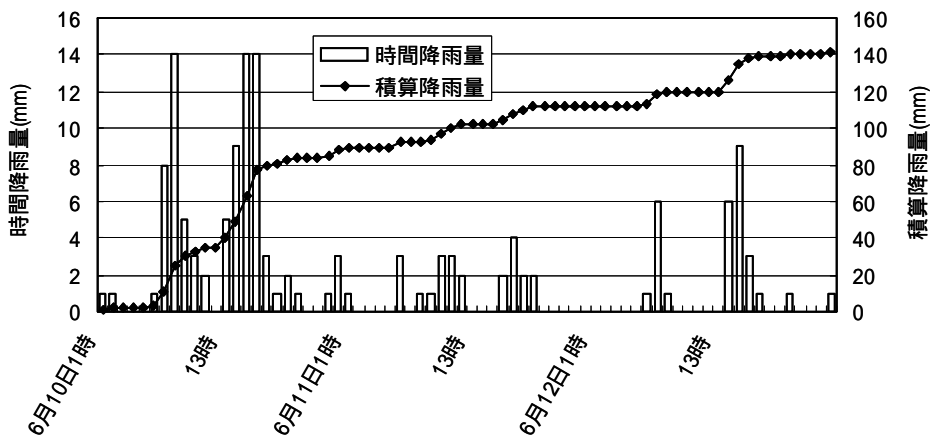
図 - 2 地すべり地近隣（胡屋観測所）における降雨量（気象庁 Website より）

本地すべり地近隣の胡屋観測所における降雨量を図 - 2 に示す。5 月 1 日から 6 月 9 日までの降雨量は 533mm であった。地すべりが発生した 6 月 10 日から地すべり頭部右翼側での二次すべりが発生した 12 日夜までの降雨量は 141mm で、13 日から二次すべりが拡大した 14 日夜までの降雨量は 2mm であった。

a) 2006年5月1日～6月16日の日降雨量と積算降雨量

b) 2006年6月10日～6月12日の時系列降雨量

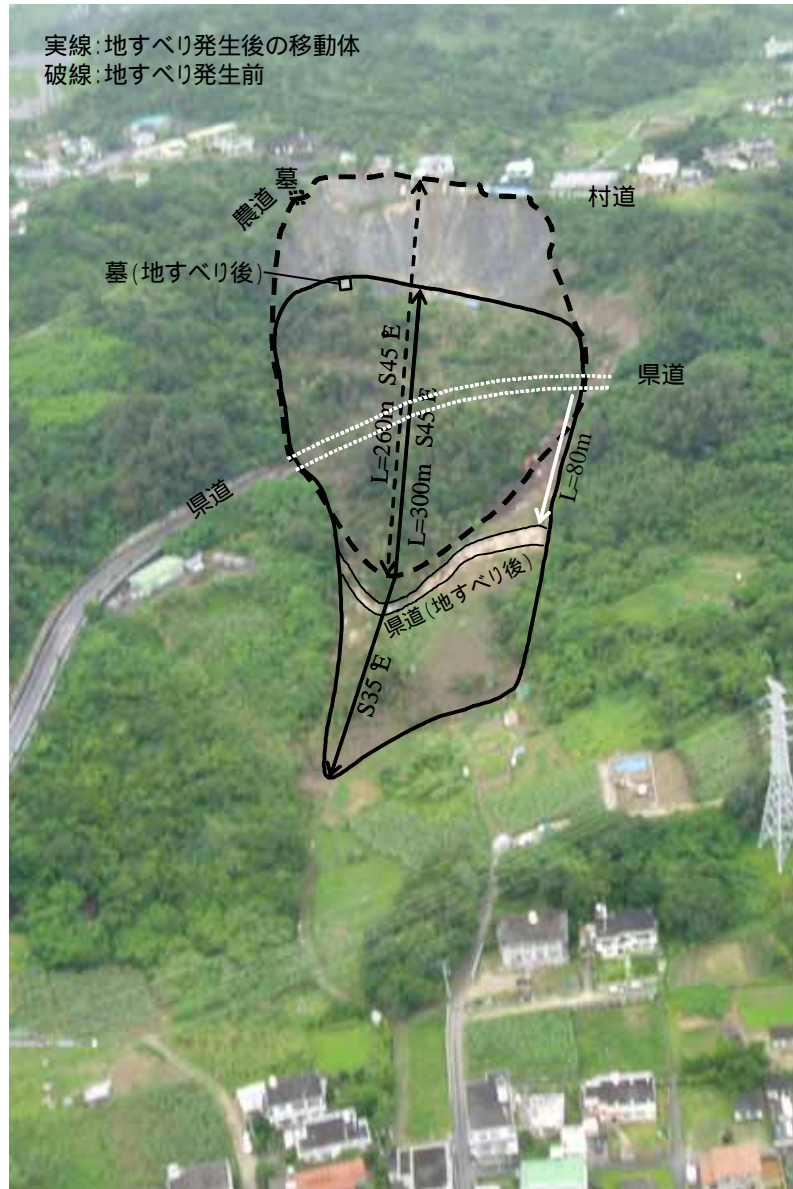
写真-1 中城村北上原地すべりの全景(沖縄県土木建築部提供写真に加筆, 2006年6月12日正午頃撮影)

地すべり発生後2日弱経過した6月12日正午頃の地すべり全景を写真-1に示す。地すべり発生前の地形図などを参照し、地すべりの規模および形態を推定した。地すべりの規模は、長さ約260m、幅約120mで、すべり方向はS45°Eであった。地すべりの移動量は、頭部で70m、舌端部で110mであったので、地すべり移動体の長さは260mから300mに変化して、40m伸張したことになる。移動体内に確認できる県道は、地すべり発生前は山側に湾曲するようであったが、すべり発生後、湾曲した道路は谷側に向かって大きく押し出されている。このことから、移動体中央部の移動量が側部のそれに比べて大きく、両者の相対的な差は40mに及ぶことが確認できる。従って、移動体の40mの伸張は、中央部と側部の相対移動の結果であり、これによって移動体内部では土塊のせん断破壊が起こり、後の流動化の一因となったと考えられる。中央部の移動量が大きくなったのは、地すべりの末端部付近の元地形が影響したようである。元地形は、下流側から延びてきた沢地形が県道の約110m下方で分岐して消滅していた。ここが地すべり末端部となり、この地点から沢に沿って滑動した際に、中央部に比べ側部で抵抗が大

きくなり両者の移動量に差が生じたと考えられる。

ことから二次すべりは東方向に滑動したあと一次すべりの方向に向きを変えて滑動したと推定される。また、一次すべりで移動した墓が(写真 - 1 参照),二次すべりで埋没せず,地表に出たまま下流側に移動していることから,二次すべりは一次すべりの頭部には載らず,一次すべりの陥没帯に二次すべりの末端から入り込み,一次すべりの移動体を下流側に押し出す移動形態であったことが分かる。

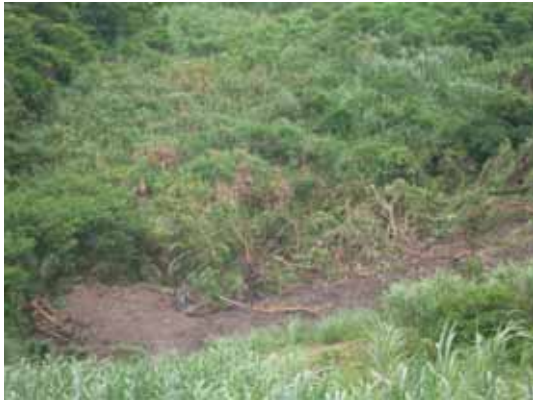
写真 - 2 末端の小規模な流動化部(6月12日正午頃撮影)

6月12日午後の時点では、移動体の右翼側末端部に小規模な土砂流動が認められるが(写真-2)、末端部全体では流動化しておらず、下流側からすべり移動体内に容易に立ち入ることができた(写真-3)。また、13日以降に見られた池は12日にはまだ出現していなかった。

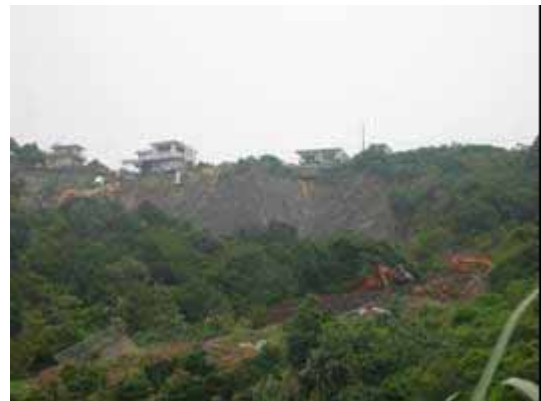
写真 - 4 滑落崖を流下する水の筋(6月12日正午頃撮影)

あった。側溝の排水が完全に止められたのは6月13日であった。写真 - 4は、6月12日の滑落崖で、流下する水の筋が認められる。6月10日午後5時から6月12日午後5時までの降雨量は139mmであった。従って、地すべり発生前の地すべり地内へ供給された雨水に加え、かなりの水量が移動体内に流入したと考えられる。一方、雨水の大量の供給にも関わらず12日の日中は、まだ、地すべりが流動化していなかったことは前項で記した通りである。

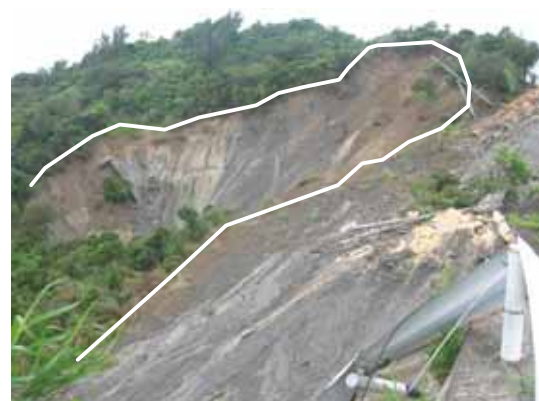
写真 - 5 6月12日夜から6月13日朝にかけて発生した頭部右翼側の二次すべり(6月13日午前10時頃撮影)

二次すべりにより、右翼側の農道が滑落した(写真 - 5)。二次すべりのすべり方向は東向きで、拡大範囲の中央部の奥行きは約60m、移動土塊はほぼ完全にすべり落ちた。傾斜約60~70°の泥岩滑落崖では土岩が崩落して(写真 - 6)、更なる拡大が予測された。

この二次すべりで滑落した農道は元の位置でNNW-SSE方向であったが、地すべり後移動体内では約90°方向が変化していた。この

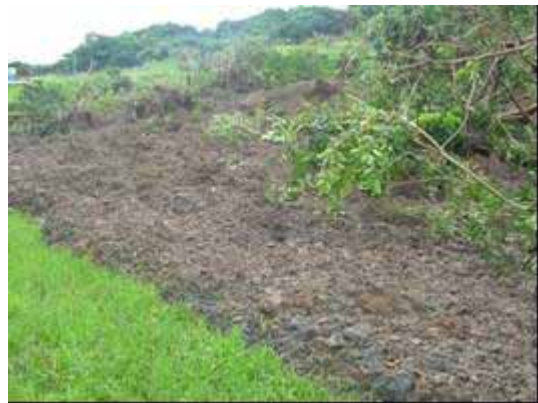
写真 - 7 末端流動化部(6月13日正午頃撮影)

13日午前12時の踏査時には,地すべりの舌端部は流動化して前日より約90m流下し,民家まで35mの地点に達していた。先端部の土塊は巻き出すように回転しながら,樹木を押し倒して流下した(写真 - 7)。移動体には池が形成されていた。右翼側の池は形成と消滅を繰り返していた。左翼側の池は安定した状態で存在し(写真 - 8),14日からポンプ排水が続けられている。この地すべりの大移動と舌端部での流動化は,12日夜から13日朝の間に発生した頭部での二次地すべりが雨水を大量に含んだ一次すべり移動体を押し出したために起こったと考えられる。

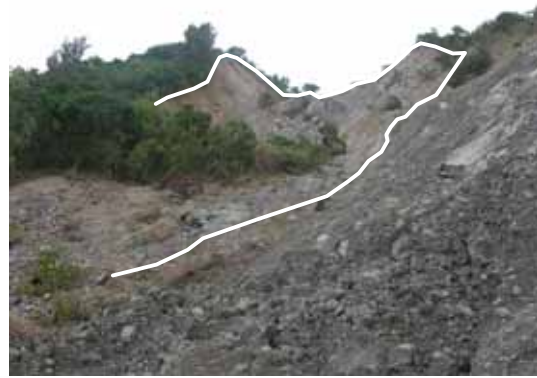
写真 - 9 頭部右翼部二次すべりの拡大  
（6月16日15時頃撮影）

13 日午前 10 時過ぎの踏査時に落石を発生していた二次すべり滑落崖は，14 日夜に更に大きく崩壊した。この崩壊は，両側を明瞭な断層で境された典型的なクサビ崩壊であった（写真 - 9）。規模は前日の二次すべりの 3 分の 1 程度であった。この崩壊岩塊は前日発生した二次すべり移動体にかぶさるように堆積した。完全にすべり落ちず，斜面（すべり面）上にかなりの量の土・岩塊が残留・堆積している。

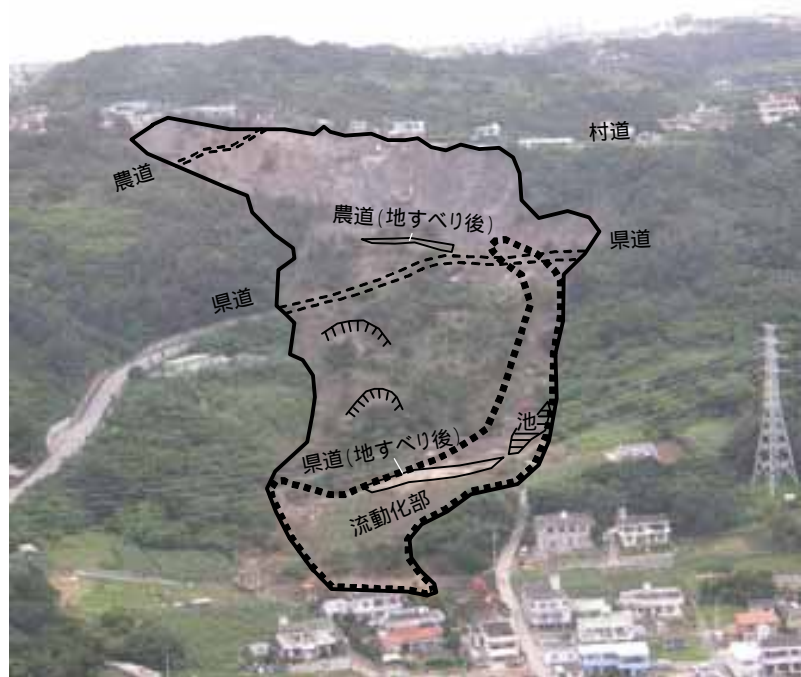
写真 - 10 地すべり右翼部二次すべりと末端流動化部の拡大（沖縄総合事務局 Website より得た写真に加筆，6月16日撮影）

地すべり移動量が減少したので，移動体内の概査を行った（写真 - 10）。地すべり移動体左翼側には，土塊が頭部陥没部から側部を流下して形成した谷ができていて，谷底は泥濘化していた。右翼側は，波打つような階段状地形が県道上部地点から舌端部の流動部まで続いている。右翼側では流動化と共に回転を伴う二次的なすべりが連続して起きていたと考える。
