# 天井板崩落は予知できた—笹子トンネル現地計測を終えて

西山 豊

2017年5月15日

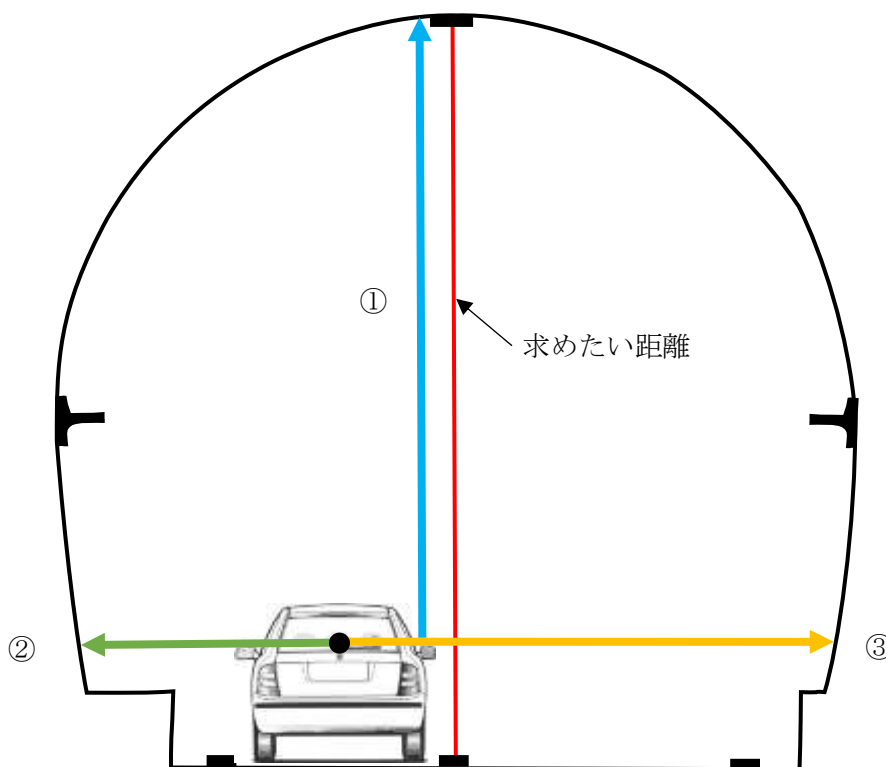
図1. 内空計測の3方向

測定したいのは舗装道路面からトンネル天頂部までの距離である（図1の赤）。これはセンターライン上にあり、交通を規制しなければ測定できない。それで、便宜的にセンターから左側に少しずらした場所から上方向の距離を計測した（図1の①、青）。この測定データに、レーザー距離計から舗装道路面までの距離

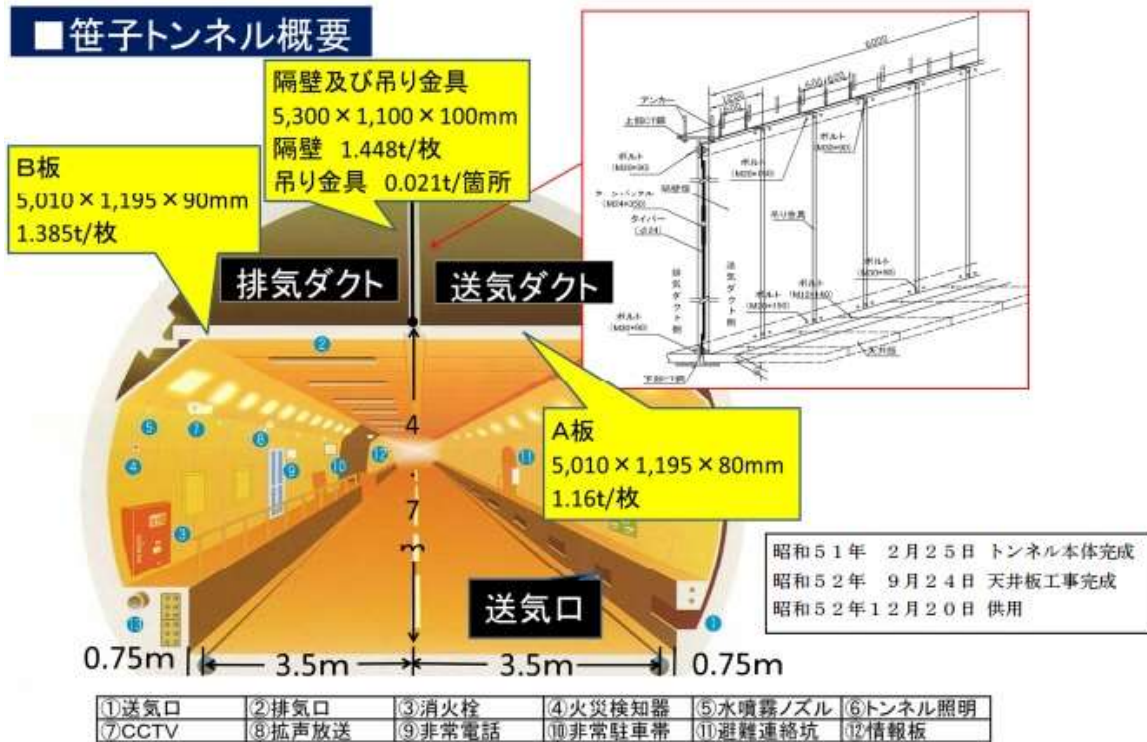
図 6. トンネルの概要

国土交通省の事故調の資料で随所にみられる、道路から天井板までの距離を 4.7m とすると、上り線の L 断面は隔壁の長さが 5.3m であるから、道路から天頂部までの距離は 10m ということになる。

道路から天井板までの距離は上り線も下り線も 4.7m で統一されているとする (図 6)。

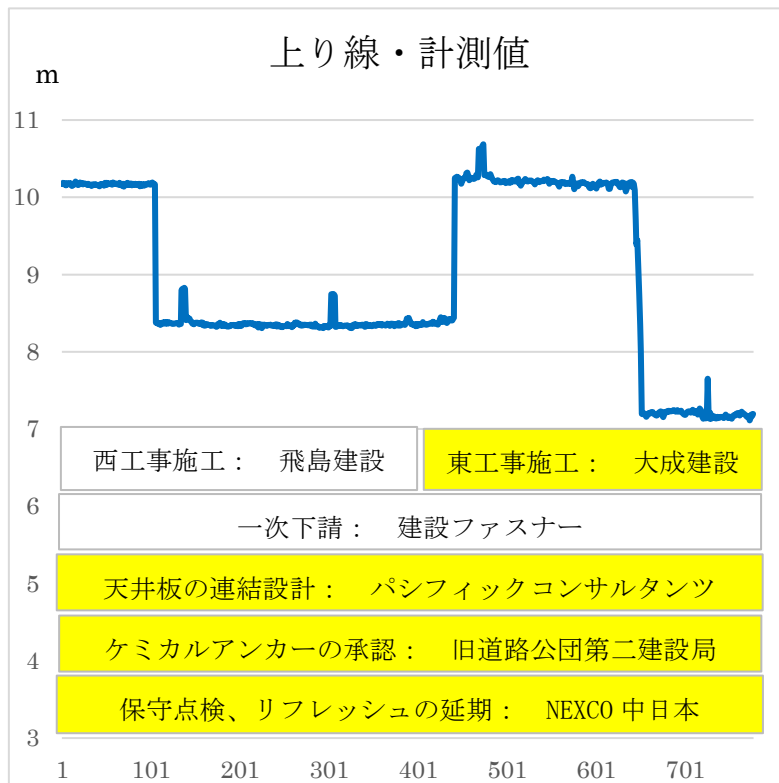
図 16. 責任の所在

遺族の起こした民事裁判では NEXCO 中日本の保守・点検ミスが問われているが、以上見てきたように崩落の責任を中日本だけに負わせるには無理がある。天井板の連結というフェールセーフを無視して設計したパシフィックコンサルタンツ、実績のないケミカルアンカーの採用を認可した旧道路公団第二建設局、覆工コンクリートの杜撰な施工をした大成建設、リフレッシュ計画を延期した NEXCO 中日本など、設計ミスから施工ミス、監督ミス、保守点検ミス、経営ミスのすべてが問われなければならない(図 16)。

天井板から天頂部までの距離が 5.3m もあり点検に向かない構造は設計ミスであり、天井板が連結されていたため 138m の区間にわたって天井板が崩落したのは NEXCO 中日本の責任ではない。しかし、2002 年から 10 年間も天井裏の点検をしなかったこと、2005 年 9 月の点検では大型トラックが天井板接触事故を起こしたことを知りながら無視したこと、2009 年リフレッシュ計画を延期したことは NEXCO 中日本の責任である。
